ETAT EXISTANT	DESSIN HP	DATE 10/12/2016	ECHELLE 1 : 200
------------------	--------------	--------------------	--------------------

B2-05	FORMAT A3
-------	--------------

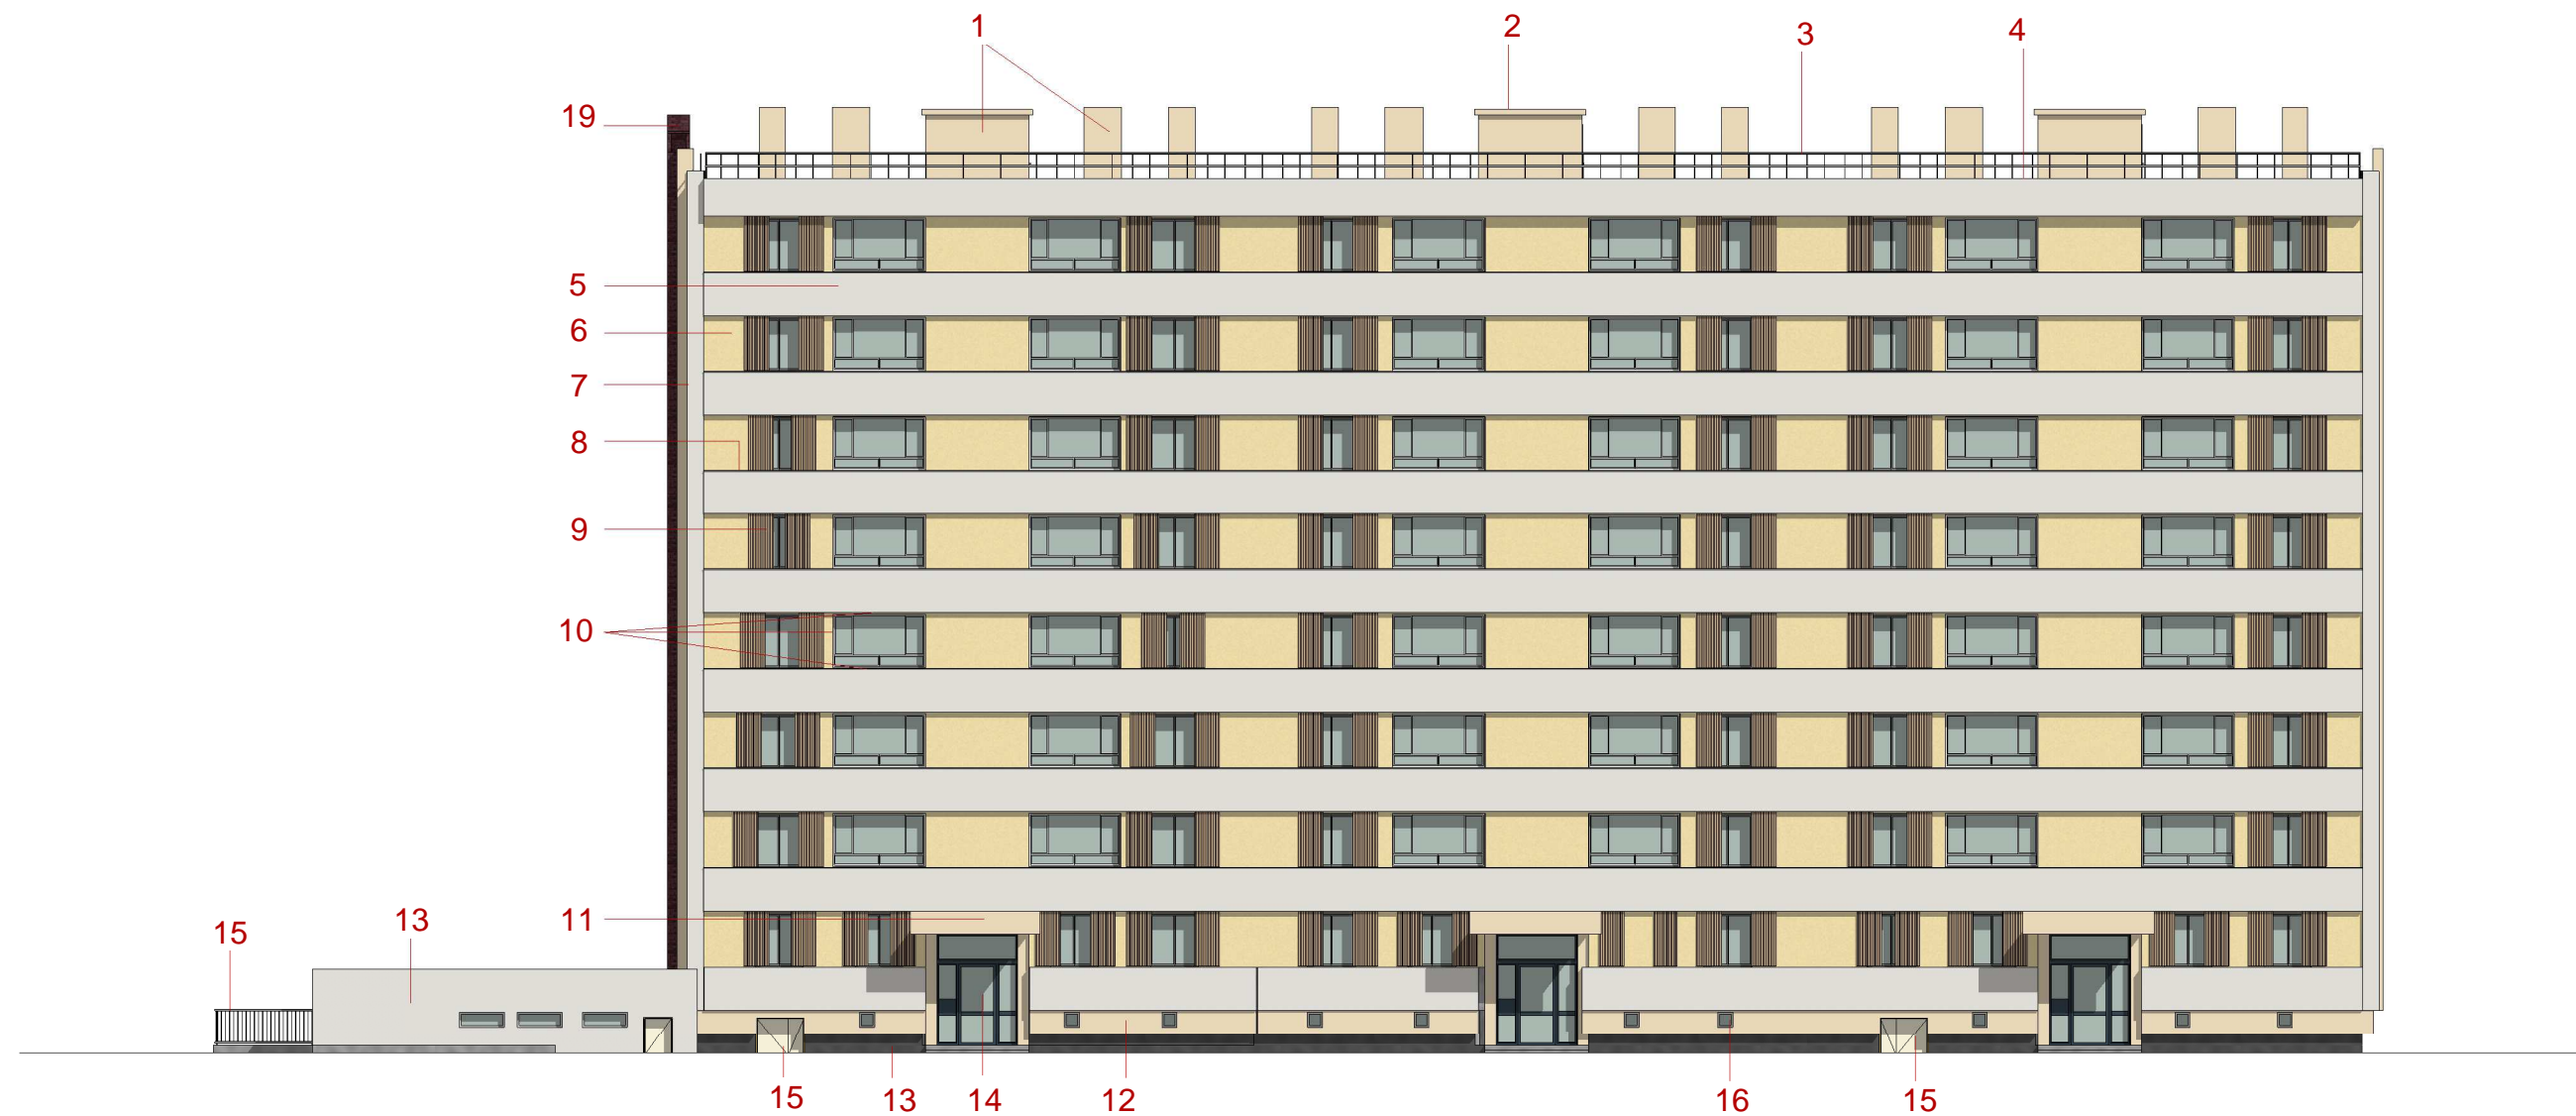
1. Traitement en peinture classe I3
2. Etanchéité dessus édicule
3. Mise en place d'un garde-corps en toiture terrasse
4. Dépose et repose d'une nouvelle costière aluminium sur acrotère

5. Enduit mince sur isolant en laine de roche  $\lambda$  38 épaisseur 180mm  $R > 4,7$ , finition taloche  $K < 1.5$
6. Façade ventilée Sto-Ventec sur isolant en laine de verre  $\lambda$  32 épaisseur 120mm  $R > 3,7$ , finition taloché  $K < 1$

7. Enduit mince sur isolant en laine de roche  $\lambda$  38 épaisseur 160mm  $R > 4,2$ , finition taloche  $K < 1.5$
8. Mise en place d'une bavette en aluminium thermolaqué

9. Dépose et repose d'un nouveau volet coulissant (voir le principe 1)
10. - Retour des tableaux en aluminium laqué (voir détail ) avec isolation laine de roche  $\lambda$  38 épaisseur 30mm  $R > 0,7$ . Intégration d'un joint brosse pour occultation.

- Retour des voussures en aluminium laqué (voir détail ) avec isolation laine de roche  $\lambda$  38 épaisseur 30mm  $R > 0,7$   
 - Appui de fenêtre en aluminium laqué (voir détail ) avec isolation laine de roche  $\lambda$  38 épaisseur 30mm  $R > 0,7$

11. Traitement auvent (voir le principe 06)
12. Enduit mince sur isolant PSE graphité  $\lambda$  32 épaisseur 120mm  $R > 3,7$ , finition taloche  $K < 1.5$  avec double trame pour tenue antichoc

13. Traitement en peinture classe D2
14. Remplacement la porte d'entrée existante par une porte acier double vitrage à rupteur de ponts thermique (voir principe 6)

15. Traitement en peinture des ouvrages de métallerie
16. Remplacement de grille d'aération
19. Réfection cheminée brique cps

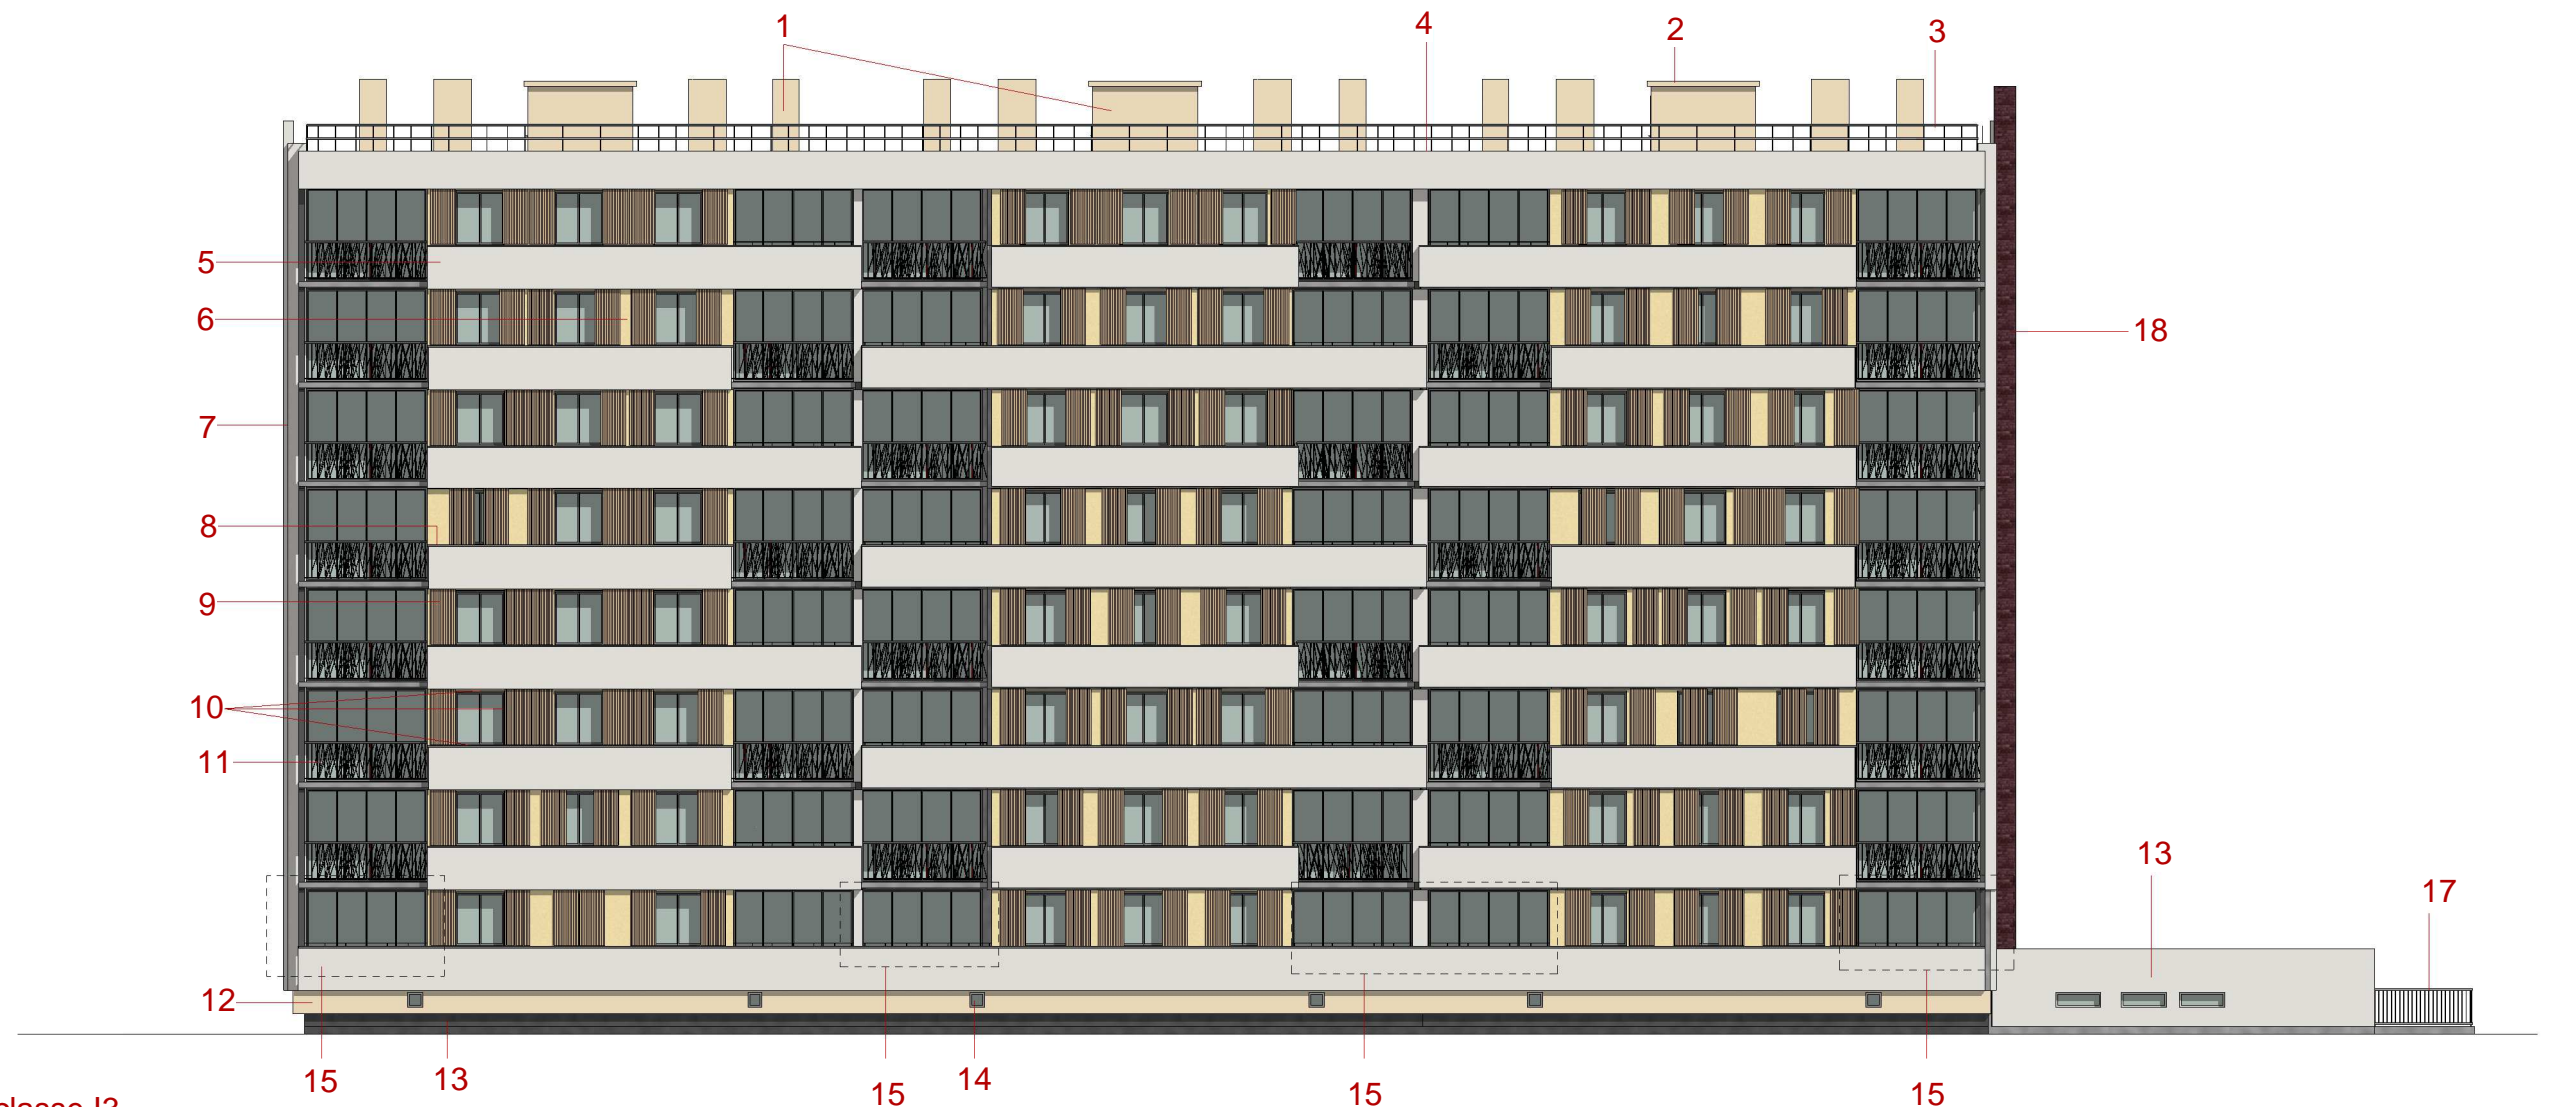
1. Traitement en peinture classe I3
2. Etanchéité dessus édicule
3. Mise en place d'un garde-corps en toiture terrasse
4. Dépose et repose d'une nouvelle costière aluminium sur acrotère

5. Enduit mince sur isolant en laine de roche  $\lambda$  38 épaisseur 180mm  $R > 4,7$ , finition taloche  $K < 1.5$
6. Façade ventilée Sto-Ventec sur isolant en laine de verre  $\lambda$  32 épaisseur 120mm  $R > 3,7$ , finition taloché  $K < 1$

7. Enduit mince sur isolant en laine de roche  $\lambda$  38 épaisseur 160mm  $R > 4,2$ , finition taloche  $K < 1.5$
8. Mise en place d'une bavette en aluminium thermolaqué

9. Dépose et repose d'un nouveau volet coulissant (voir le principe 1)
10. - Retour des tableaux en aluminium laqué (voir détail) avec isolation laine de roche  $\lambda$  38 épaisseur 30mm  $R > 0,7$ . Intégration d'un joint brosse pour occultation.

- Retour des voussures en aluminium laqué (voir détail) avec isolation laine de roche  $\lambda$  38 épaisseur 30mm  $R > 0,7$   
 - Appui de fenêtre en aluminium laqué (voir détail) avec isolation laine de roche  $\lambda$  38 épaisseur 30mm  $R > 0,7$

11. Dépose de garde-corps existant et pose de nouveau garde-corps (voir principe 02)
12. Enduit mince sur isolant PSE graphité  $\lambda$  32 épaisseur 120mm  $R > 3,7$ , finition taloche  $K < 1.5$  avec double trame pour tenue antichoc

13. Traitement en peinture classe D2
14. Remplacement de grille d'aération
15. Dépose la persienne existante et mise en place d'un nouveau volet roulant PVC (voir le principe 1d)

16. Modification des coffres de volets roulant en pose rénovation existants
17. Traitement en peinture des ouvrages de métallerie
18. Réfection cheminée brique cps
