Résidence "LA VIGNERAIE" - Bâtiment 7
 78 340 Les Clayes-sous-Bois

D.C.E

Façade Est

B7-01	FORMAT A3
--------------	--------------

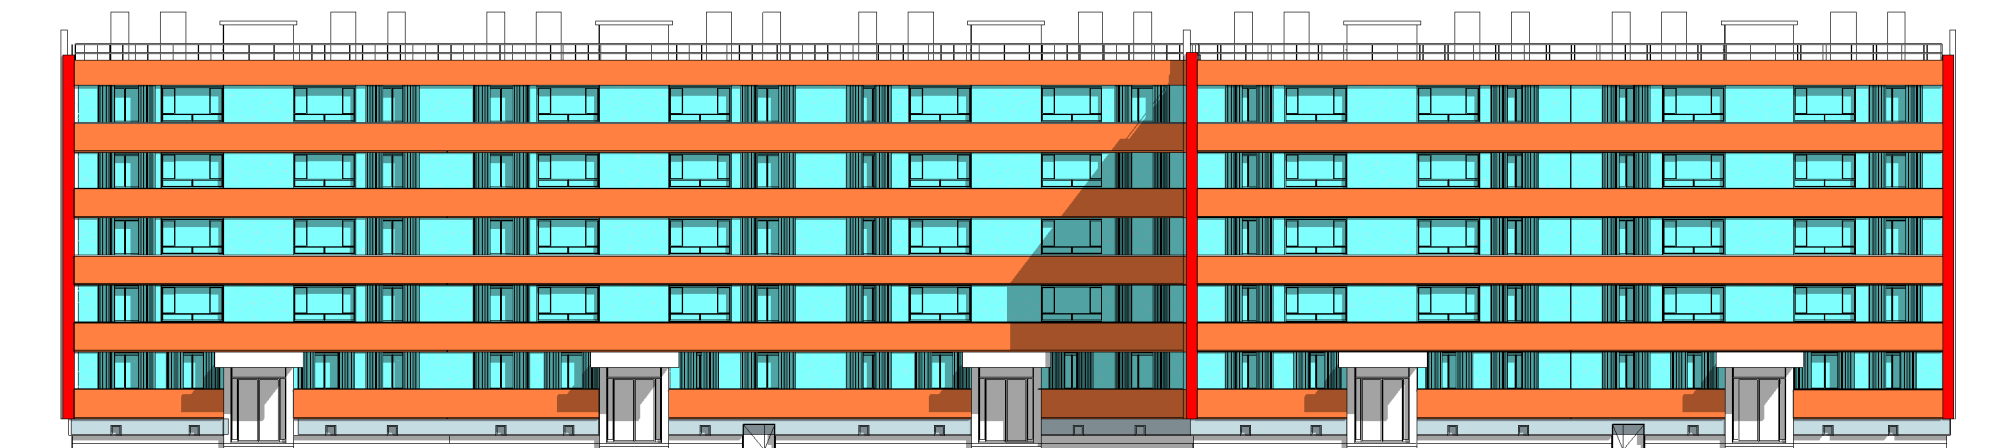
Enduit mince sur isolant en laine de roche λ 38 épaisseur 180mm R>4,7, finition taloche K < 1.5

Enduit mince sur isolant en laine de roche λ 38 épaisseur 160mm R>4,2, finition taloche K<1.5

Façade ventilée Sto-Ventec sur isolant en laine de verre λ 32 épaisseur 120mm R>3,7, finition taloché K < 1
-

Enduit mince sur isolant PSE graphité λ 32 épaisseur 120mm R>3,7 finition taloche K < 1.5 avec double trame pour tenue antichoc

Enduit mince sur isolant en mousse résolique épaisseur 40mm R>1,3 finition taloché K1
