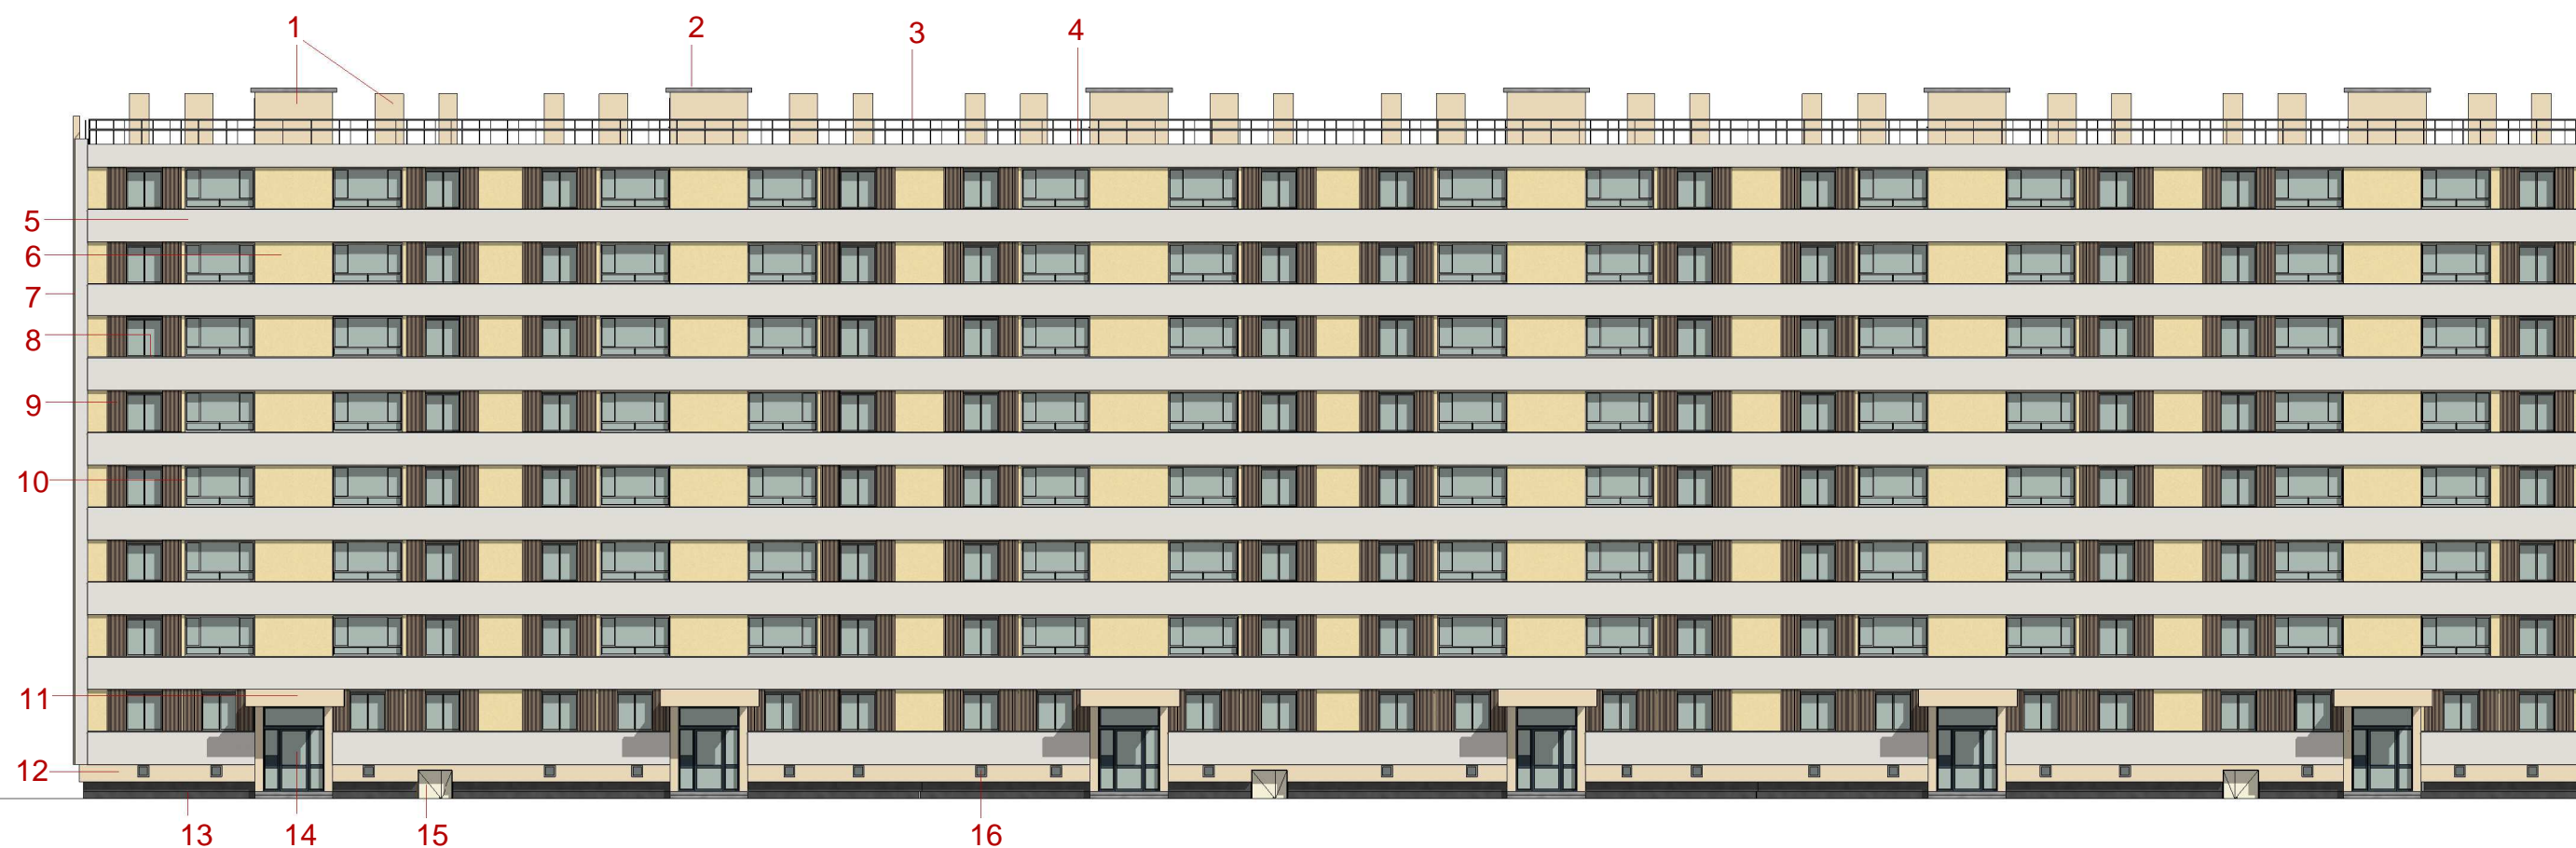
1. Traitement en peinture classe I3
2. Etanchéité dessus édicule
3. Mise en place d'un garde-corps en toiture terrasse
4. Dépose et repose d'une nouvelle costière aluminium sur acrotère

5. Enduit mince sur isolant en laine de roche λ 38 épaisseur 180mm $R > 4,7$, finition taloche $K < 1.5$
6. Façade ventilée Sto-Ventec sur isolant en laine de verre λ 32 épaisseur 120mm $R > 3,7$, finition taloché $K < 1$

7. Enduit mince sur isolant en laine de roche λ 38 épaisseur 160mm $R > 4,2$, finition taloche $K < 1.5$
8. Mise en place d'une bavette en aluminium thermolaqué

9. Dépose et repose d'un nouveau volet coulissant (voir le principe 1)
10. - Retour des tableaux en aluminium laqué (voir détail) avec isolation laine de roche λ 38 épaisseur 30mm $R > 0,7$. Intégration d'un joint brosse pour occultation.

- Retour des voussures en aluminium laqué (voir détail) avec isolation laine de roche λ 38 épaisseur 30mm $R > 0,7$
 - Appui de fenêtre en aluminium laqué (voir détail) avec isolation laine de roche λ 38 épaisseur 30mm $R > 0,7$

11. Traitement auvent (voir le principe 06)
12. Enduit mince sur isolant PSE graphité λ 32 épaisseur 120mm $R > 3,7$, finition taloche $K < 1.5$ avec double trame pour tenue antichoc

13. Traitement en peinture classe D2
14. Remplacement la porte d'entrée existante par une porte acier double vitrage à rupteur de ponts thermique (voir principe 6)

15. Traitement en peinture des ouvrages de métallerie
16. Remplacement de grille d'aération

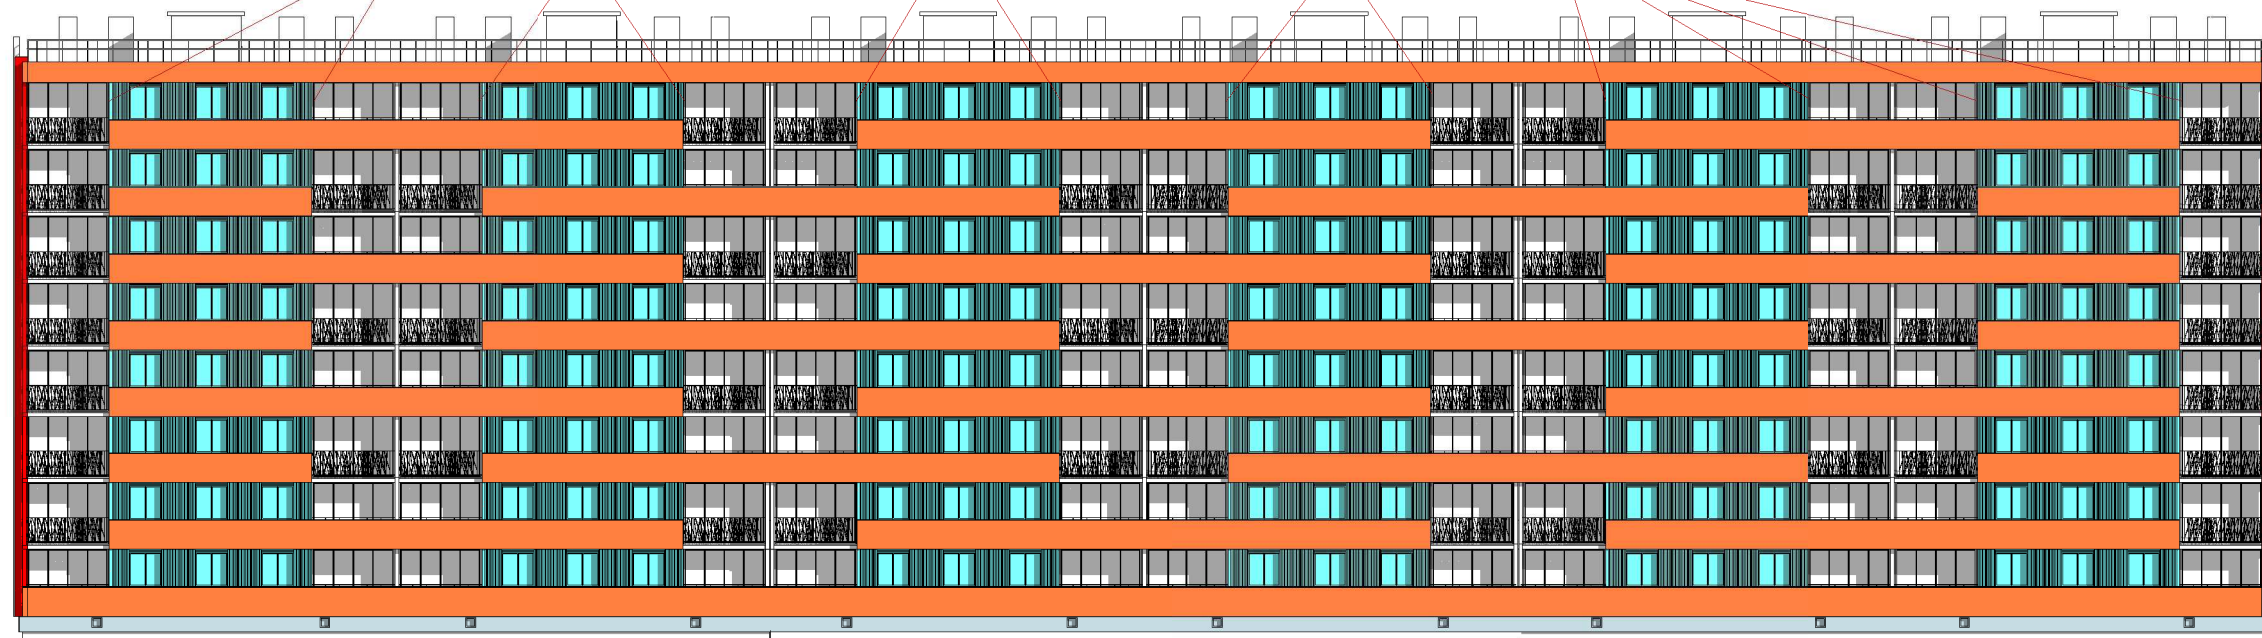
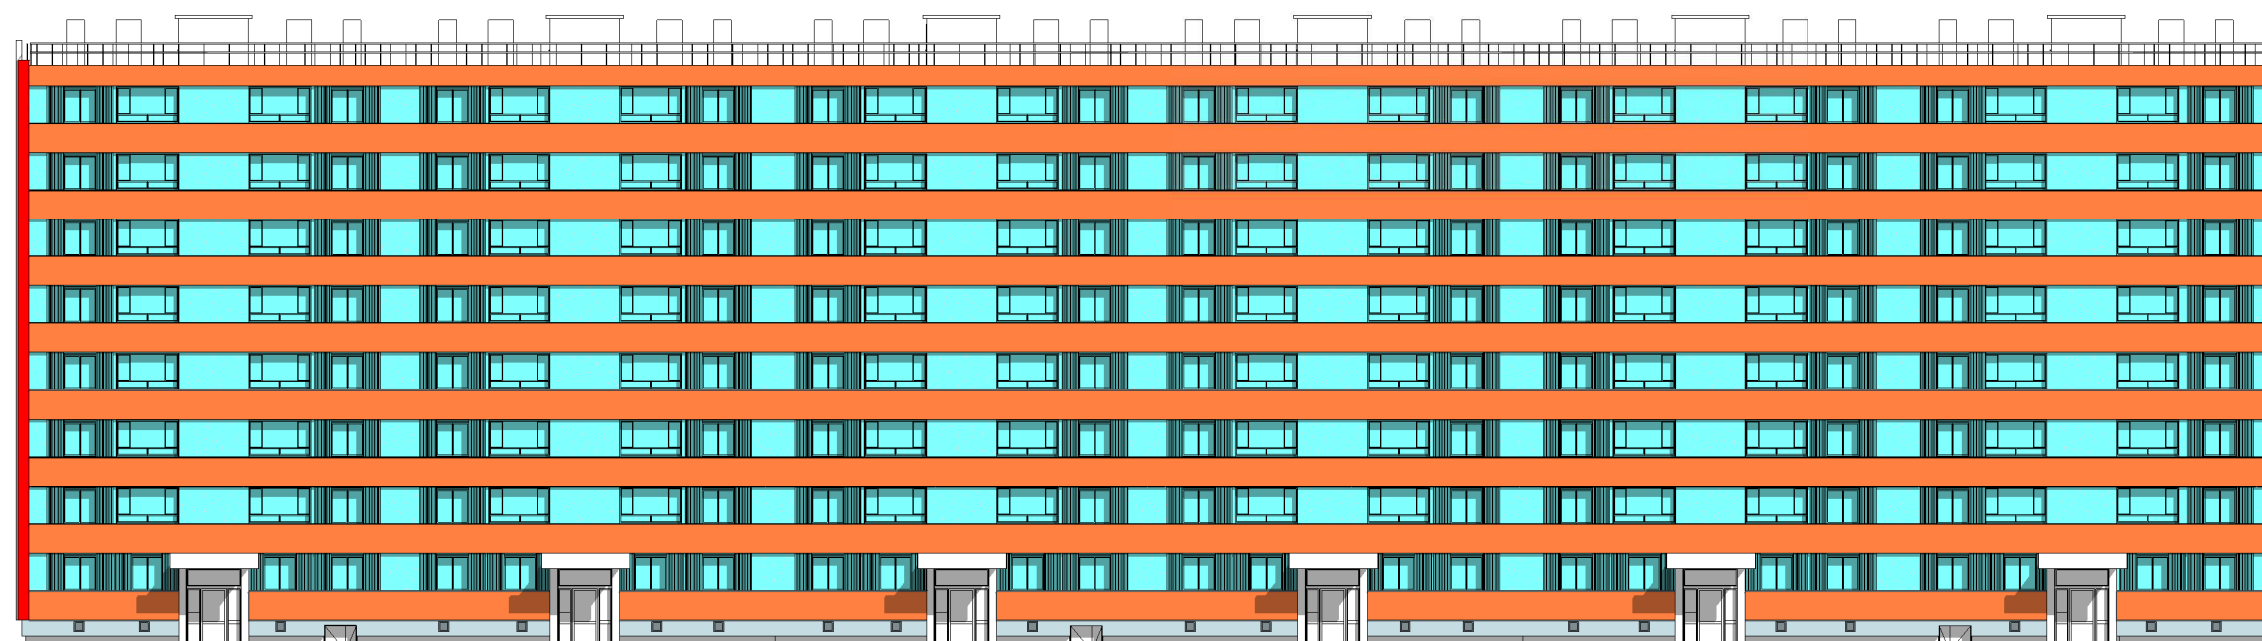
- Enduit mince sur isolant en laine de roche λ 38 épaisseur 180mm R>4,7, finition taloché K < 1.5
- Enduit mince sur isolant en laine de roche λ 38 épaisseur 160mm R>4,2, finition taloché K<1.5
- Façade ventilée Sto-Ventec sur isolant en laine de verre λ 32 épaisseur 120mm R>3,7, finition taloché K < 1

- Enduit mince sur isolant PSE graphité λ 32 épaisseur 120mm R>3,7 finition taloché K < 1.5 avec double trame pour tenue antichoc
- Enduit mince sur isolant en mousse résolique épaisseur 40mm R>1,3 finition taloché K1
